安徽凯辰泰橡塑制品有限公司
橡胶零部件加工项目（阶段性）竣工环
境保护验收监测报告

建设单位：安徽凯辰泰橡塑制品有限公司

2018年3月

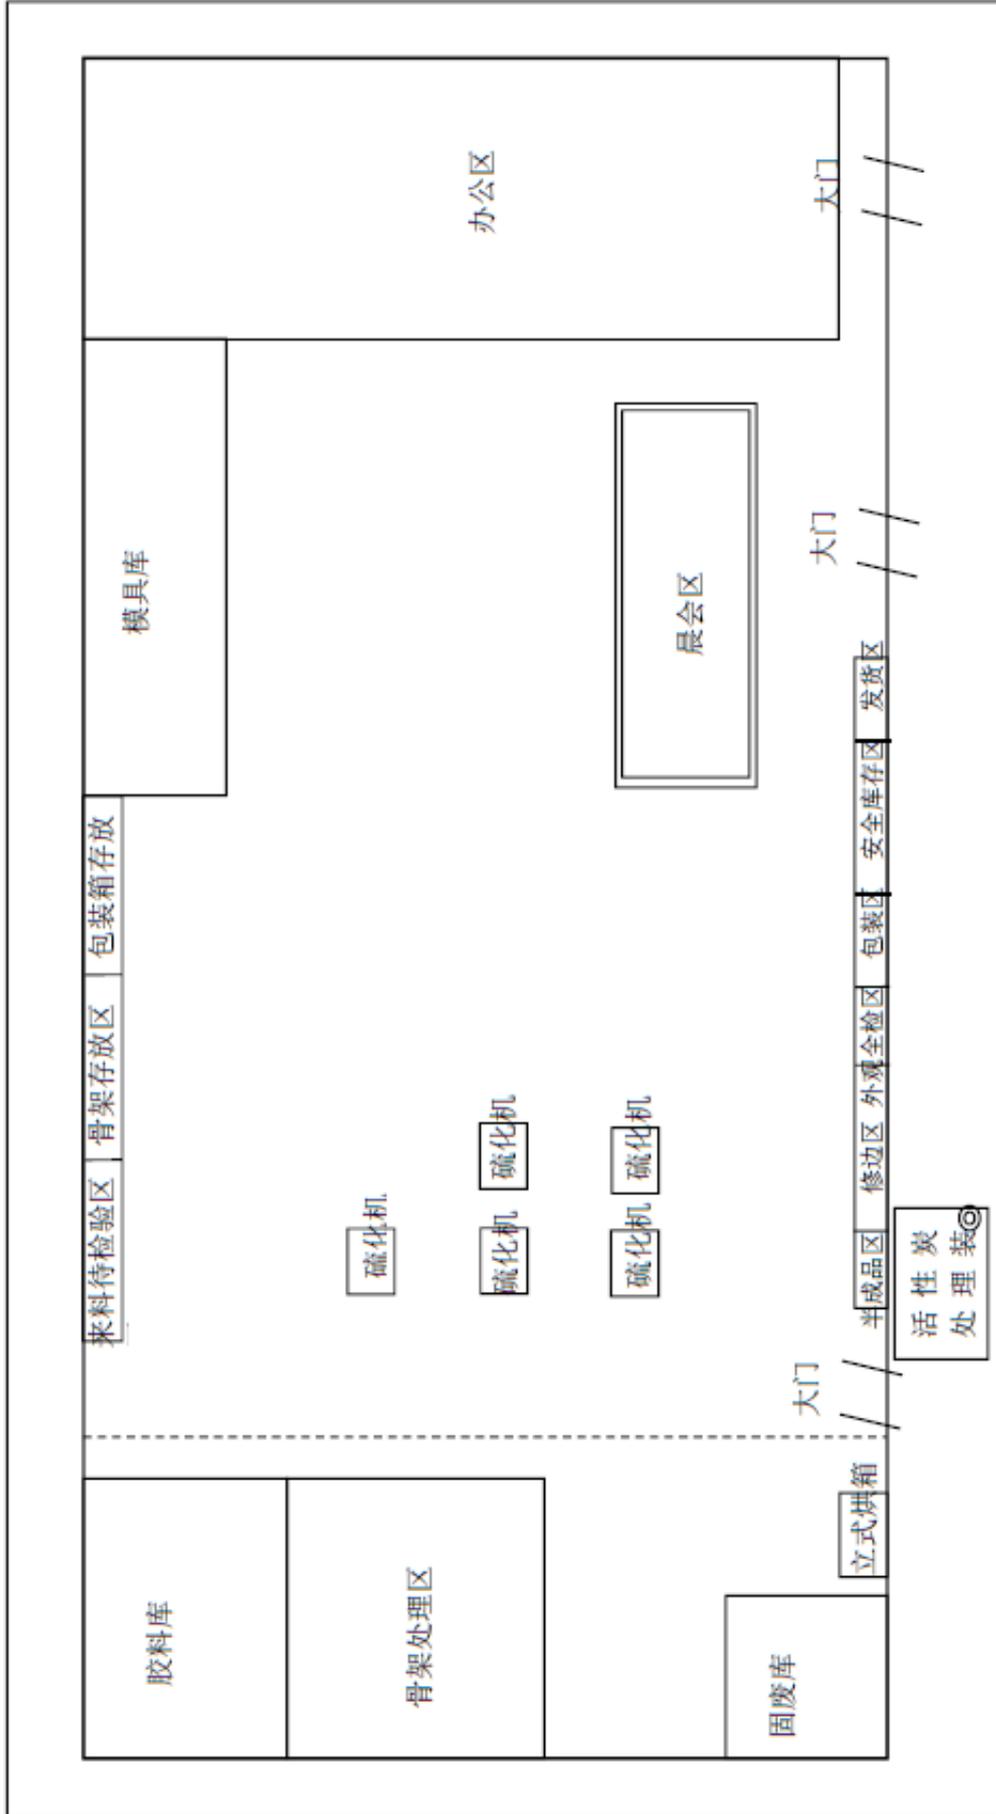
图 3-2 项目平面布置图

项目位于合肥市肥东县经济开发区金阳路西侧，租赁肥东经济开发区合肥恒通玻璃制品有限责任公司1#厂房（北纬31°53'30.70"，东经117°25'58.17"），北侧为包公大道；东侧为金阳路；南侧为合肥恒通玻璃制品有限责任公司厂房；西侧为安徽苏文贺再生环保科技有限公司。项目地理位置见图3-1，项目平面布置图见图3-2，主要生产设备见表3-1。

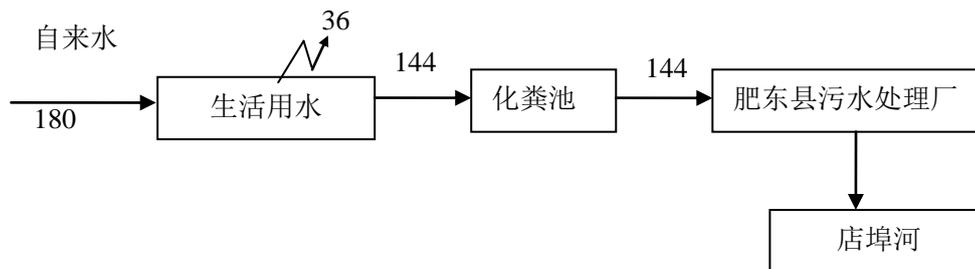
图 3-3 项目水量平衡图 (t/a)

本项目采用雨污分流制。雨水经厂区雨水管排入肥东经济开发区的市政雨水管道。项目生产过程不需用水，生产设备不设循环冷却水。项目生活用水由市政供水管网供给，产生的废水仅为生活污水，经厂区现有化粪池处理后排入市政污水管网，进入肥东县污水处理厂处理。

本项目职工人数为 12 人，职工均不在项目区食宿，项目水量平衡图见图 3-3。

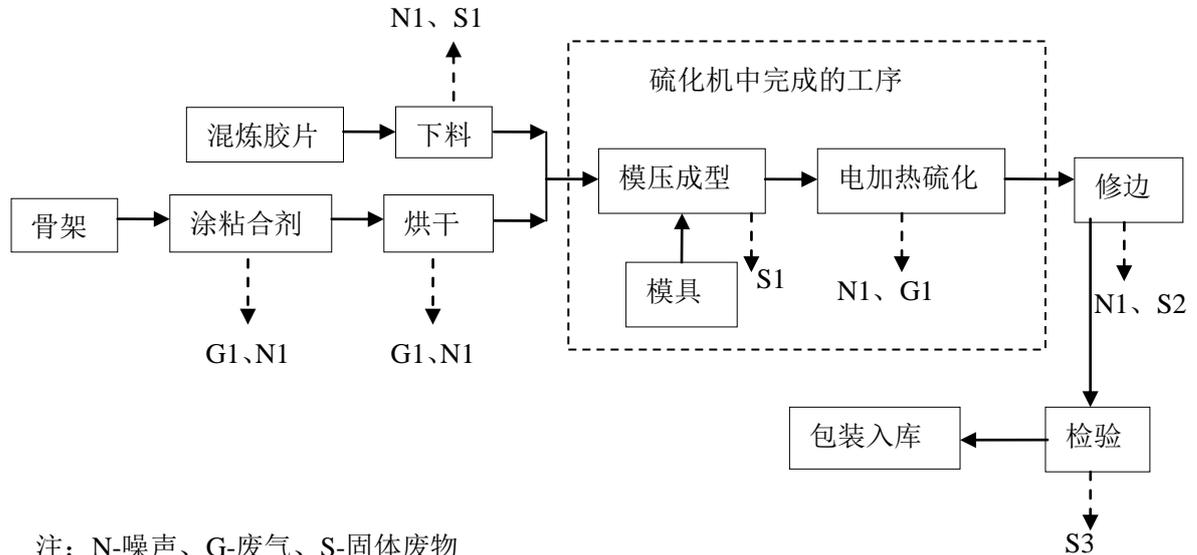
图 3-4 本项目生产工艺流程图

本项目不同产品生产工艺流程基本项目，仅使用的橡胶种类和骨架形状不同，防尘罩不含骨架，直接通过丁腈橡塑胶片硫化（含模压成型工序）即可，主要的生产流程如下：

将外购骨架进厂检验，检验合格后通过自动涂胶机在表面涂一层粘合剂，然后融入烘箱内进行烘干处理，烘干后自然冷却，烘干温度为 150℃，10min。

将外购的混炼胶片通过数控切料机按照要求进行切割下料；项目从源头减少污染物产生，采用混炼过的橡胶，厂区内不设炼胶工艺。

将已下料好的胶片，与已预处理后的金属骨架件以及配套模具放入硫化机中首先通过液压成型，成型同时通过电加热至 150-200℃进行硫化处理，每批产品硫化时间为半小时。

工件冷却后通过切边机，将工件多余的边角和毛刺切出；

通过人工检验方式检验，检验合格产品包装入库，不合格产品作为一般固废处置。

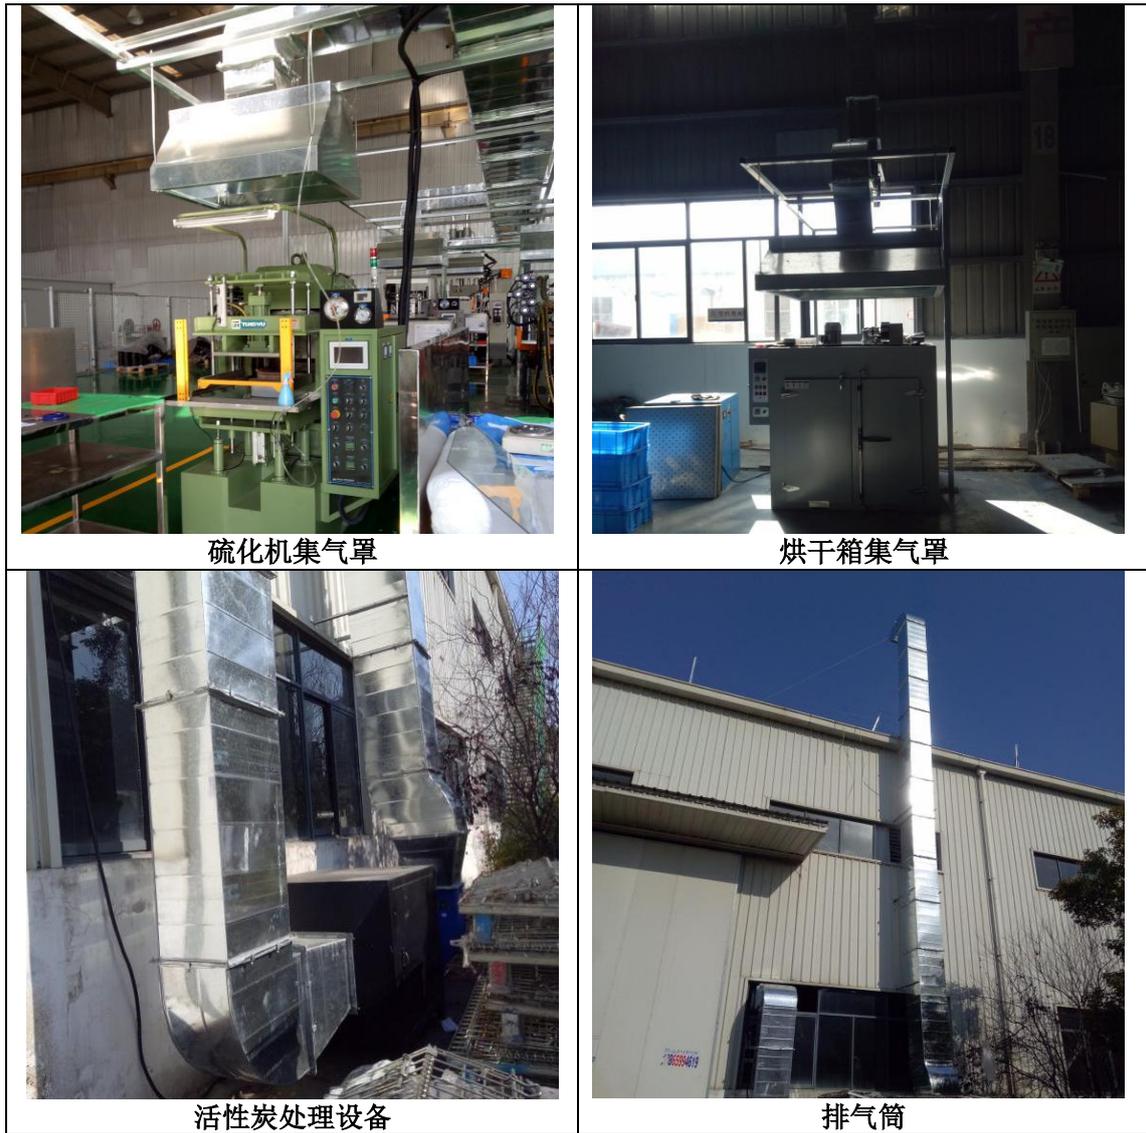
表 4-3 部分废气处理设施照片

1、涂刷和烘干粘合剂过程产生的有机废气：项目使用骨架首先需涂刷 TD870 粘合剂，然后再通过烘箱进行烘干然后再使用。TD870 粘合剂使用需要用无水乙醇进行溶解，以 TD870 粘合剂：乙醇=1:20 比例进行溶解。在粘合和烘干过程中会产生有机废气（主要成份是乙醇）。产生的有机废气通过在烘箱出口上端安装集气罩收集，收集到的通过管道接入活性炭处理装置进行处理。

2、硫化废气：本项目使用的橡胶为外购混炼胶，项目区内不设炼胶工序，项目仅设硫化工序。在硫化过程中会产生有机废气和硫化物，在硫化机侧上方设集气罩，对硫化机打开瞬间的废气进行收集，收集到的通过管道接入活性炭处理装置，未被收集到的有机废气和硫化物以无组织形式排放。

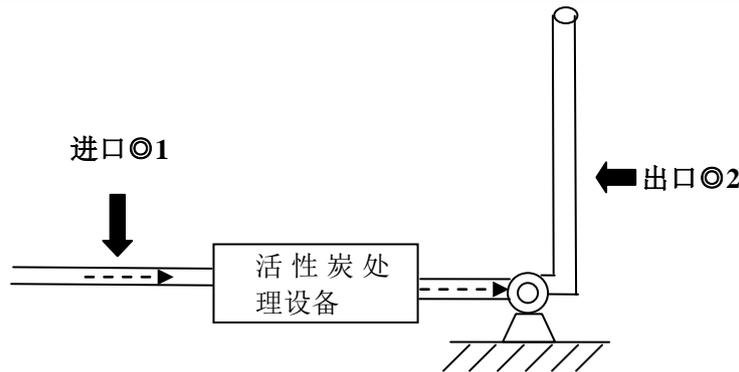
图 7-1 有组织废气监测点位图

本次验收监测主要对车间活性炭处理设备进、出口废气污染物进行监测，监测点位和监测项目见表 7-1，监测点位图见图 7-1。

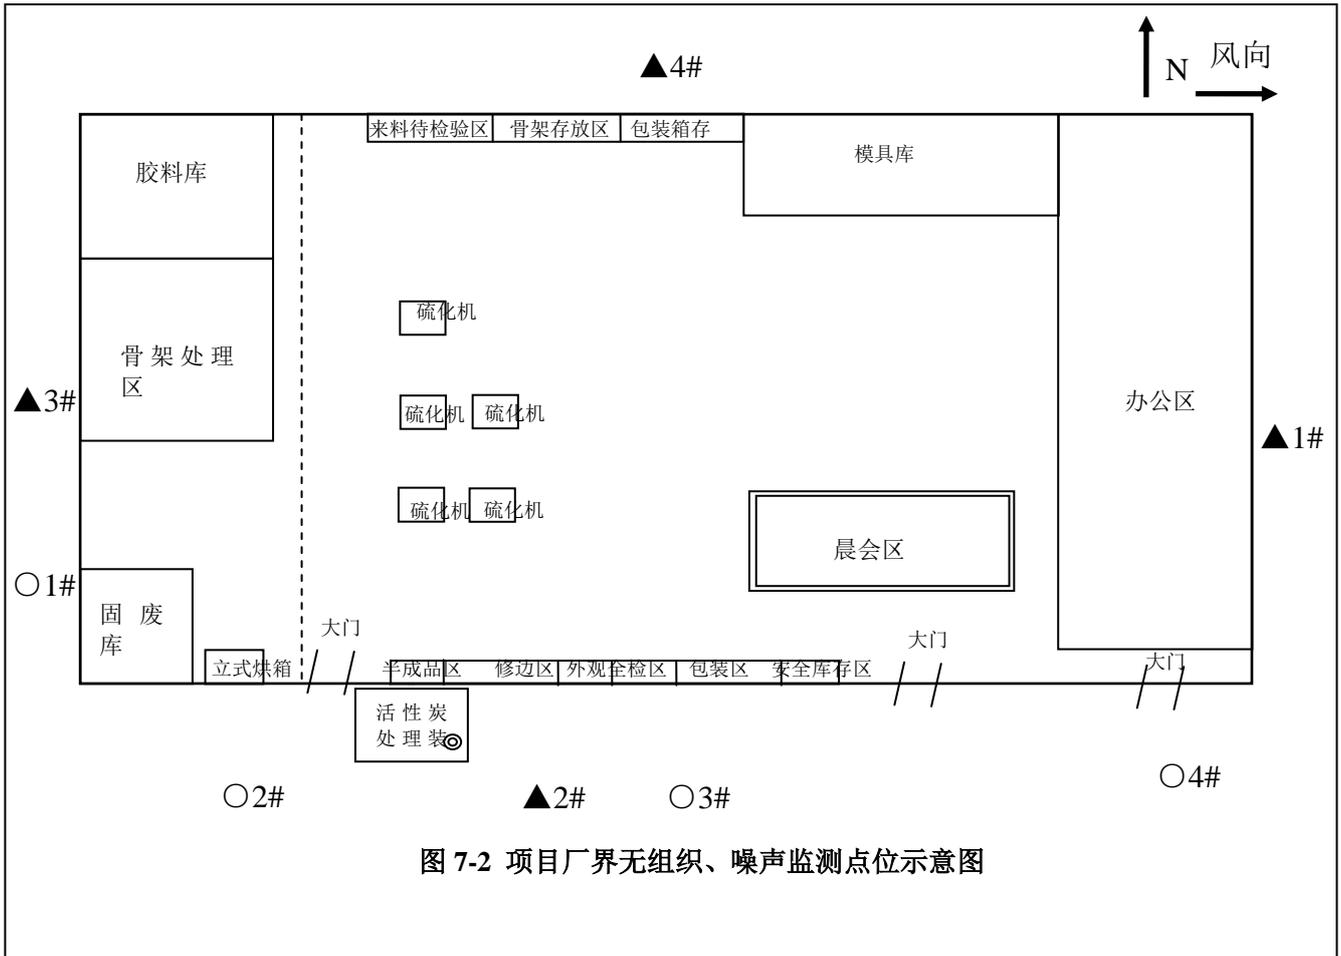
图 7-2 项目厂界无组织、噪声监测点位示意图

根据监测期间气象条件，在本项目厂界外上风向布设 1 个大气参照点，下风向布设 3 个大气监测点，测非甲烷总烃、硫化氢排放浓度、臭气浓度，监测点位见图 7-2；

根据项目周边情况，在项目厂界东、南、西、北厂界各布设 1 个厂界噪声监测点（▲1#~▲4#）。噪声监测频次为 2 天，每天昼间监测 2 次，监测点位图见图 7-2。

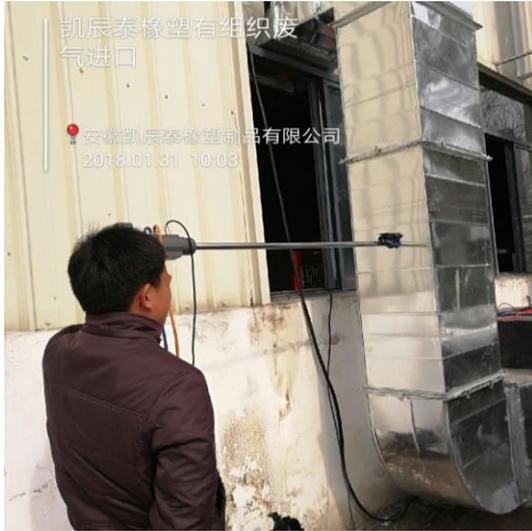
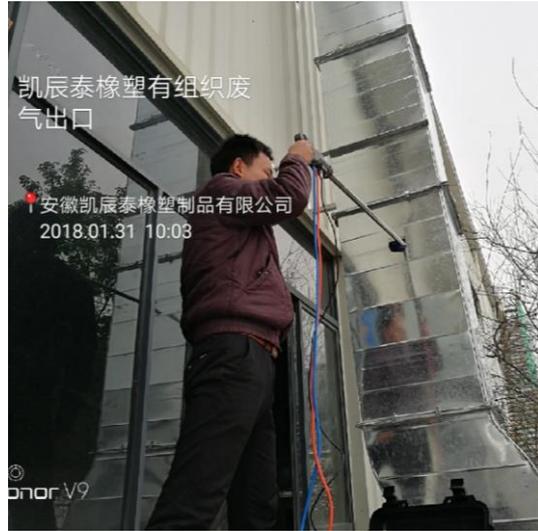
2018年1月31日和2月1日监测结果表明：活性炭处理设备出口非甲烷总烃第一天浓度分别为4.77mg/m³、4.72mg/m³、3.74mg/m³，第二天分别为3.36mg/m³、5.12mg/m³、5.03mg/m³，第二天部分浓度超过《橡胶制品工业污染物排放标准》（GB27632-2011）表5排放标准限值要求。

活性炭处理设备进口、出口

安徽凯辰泰橡塑制品有限公司对本项目的废气处理设施进行了维修整改，具

体见附件 6, 2018 年 3 月 22 日和 23 日对本项目活性处理设备出口非甲烷总烃进行了复测, 具体见表 9-4。

监测结果表明: 活性炭处理设备出口非甲烷总烃第一天浓度分别为 $2.78\text{mg}/\text{m}^3$ 、 $2.43\text{mg}/\text{m}^3$ 、 $2.15\text{mg}/\text{m}^3$, 第二天分别为 $2.02\text{mg}/\text{m}^3$ 、 $1.32\text{mg}/\text{m}^3$ 、 $2.15\text{mg}/\text{m}^3$, 两日浓度均符合《橡胶制品工业污染物排放标准》(GB27632-2011) 表 5 排放标准限值要求。

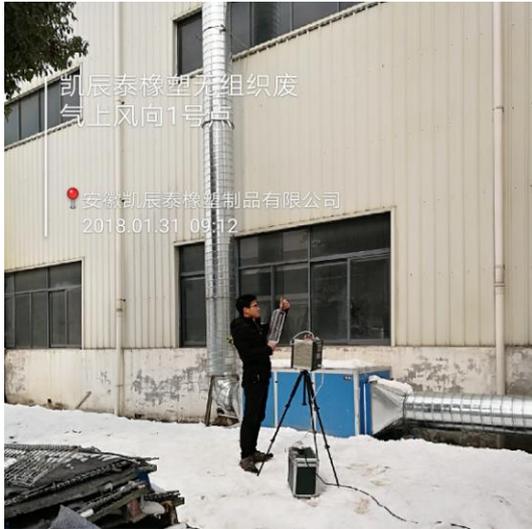
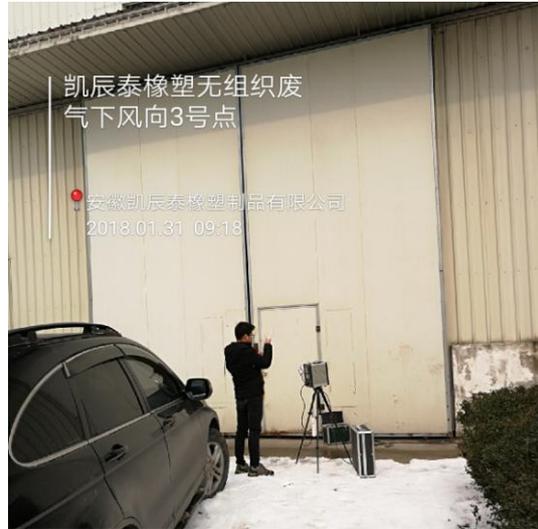
监测结果表明，项目厂界 2018 年 1 月 31 日和 2018 年 2 月 1 日硫化氢均未检出，臭气浓度均小于 10，均符合《恶臭污染物排放标准》（GB14554-93）中硫化氢、臭气浓度排放限值要求。项目厂界 2018 年 1 月 31 日和 2018 年 2 月 1 日非甲烷总烃最大浓度分别为 $1.36\text{mg}/\text{m}^3$ 、 $2.18\text{mg}/\text{m}^3$ ，均符合《橡胶制品工业污染物排放标准》（GB27632-2011）表 6 排放限值要求。

项目无组织废气监测

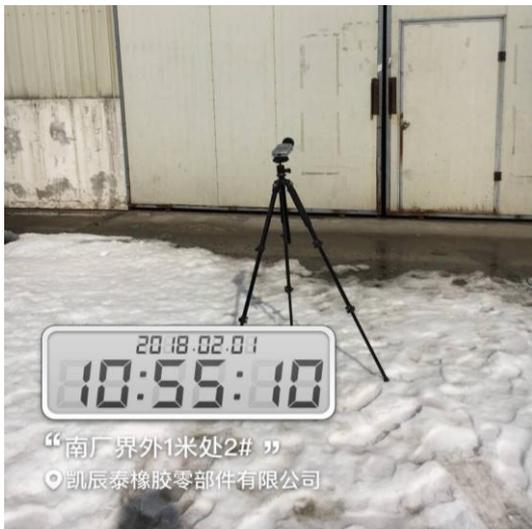
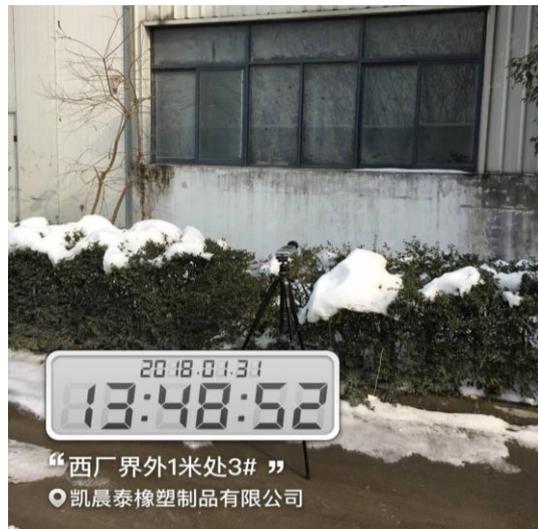
监测结果见表 9-8。监测结果表明，监测期间厂界昼夜噪声监测均符合《工业企业厂界环境噪声排放标准》（GB 12348-2008）2 类标准要求。

项目厂界噪声监测

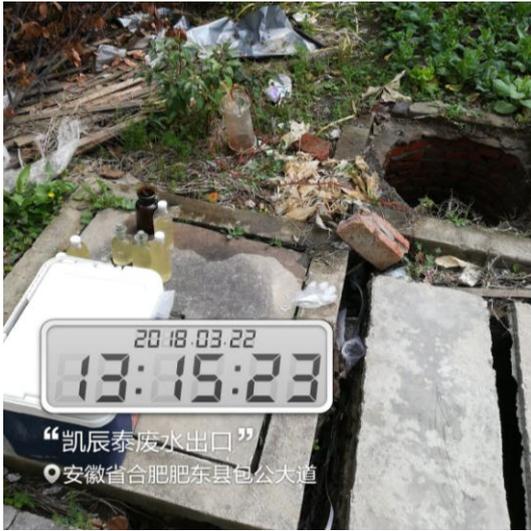
该项目所在厂区总排口废水中：6月25日和6月26日监测结果中 pH、悬浮物、化学需氧量、五日生化需氧量、氨氮均符合肥东县污水处理厂接管标准限值要求，石油类日均浓度符合《橡胶制品工业污染物排放标准（GB27632-2011）》中表 2 间接排放限值。

所在厂区污水总出口

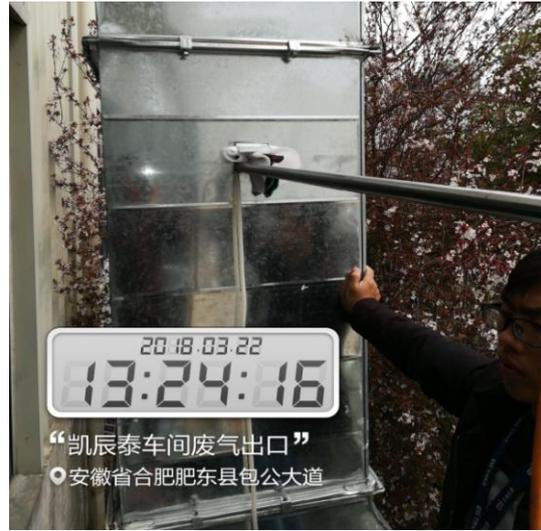
有组织复测

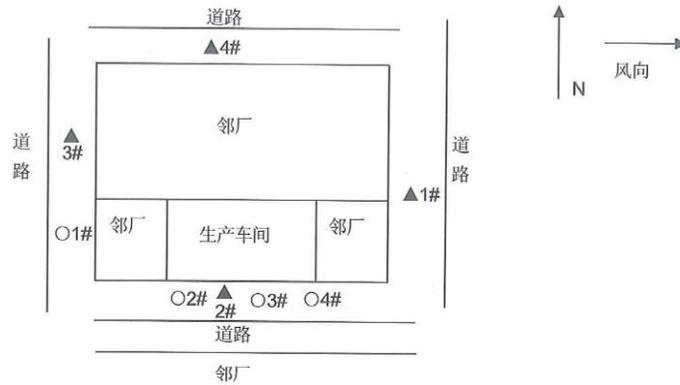
附：采样点位图

说明：○工业废气（无组织）采样点
▲厂界噪声监测点
